# Křížek u svatého Jána

v  
Úbislavicích

**Závěrečná restaurátorská zpráva**

**2024**

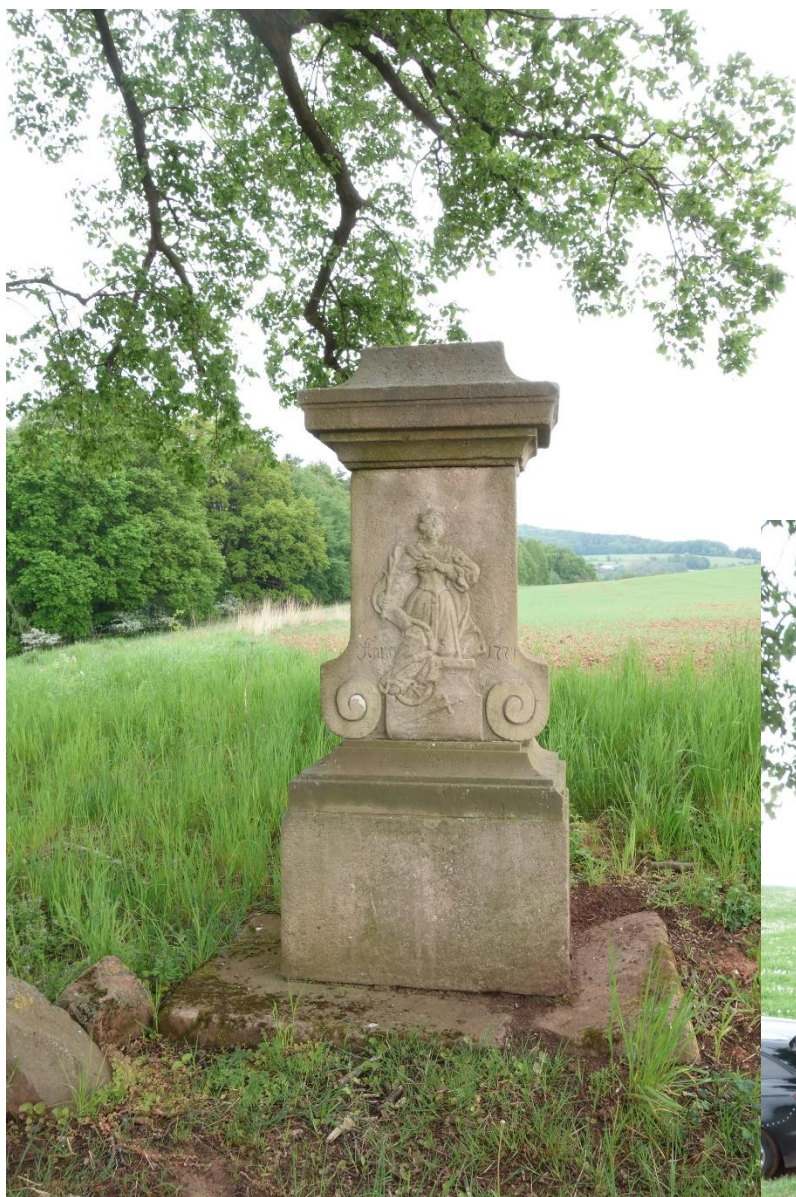
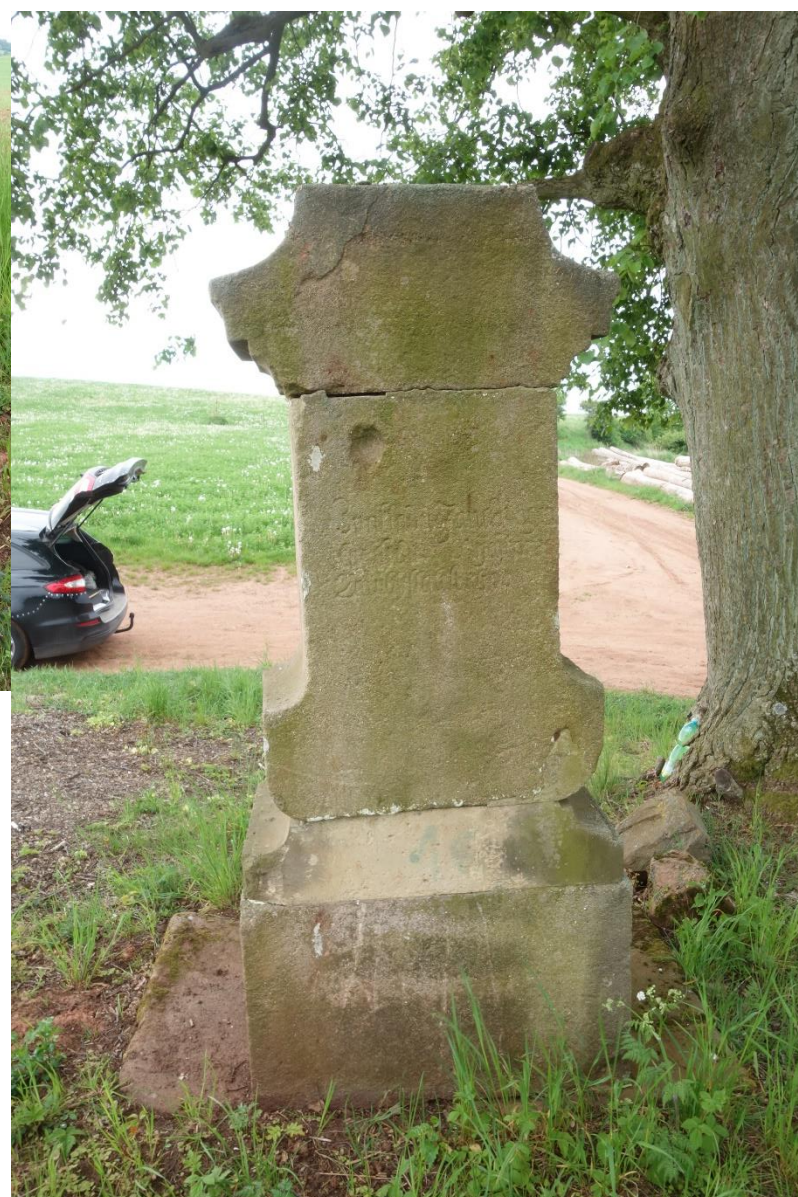
*Obr. 1 a 2: Stav před restaurováním. Celkový pohled zepředu a zezadu.*

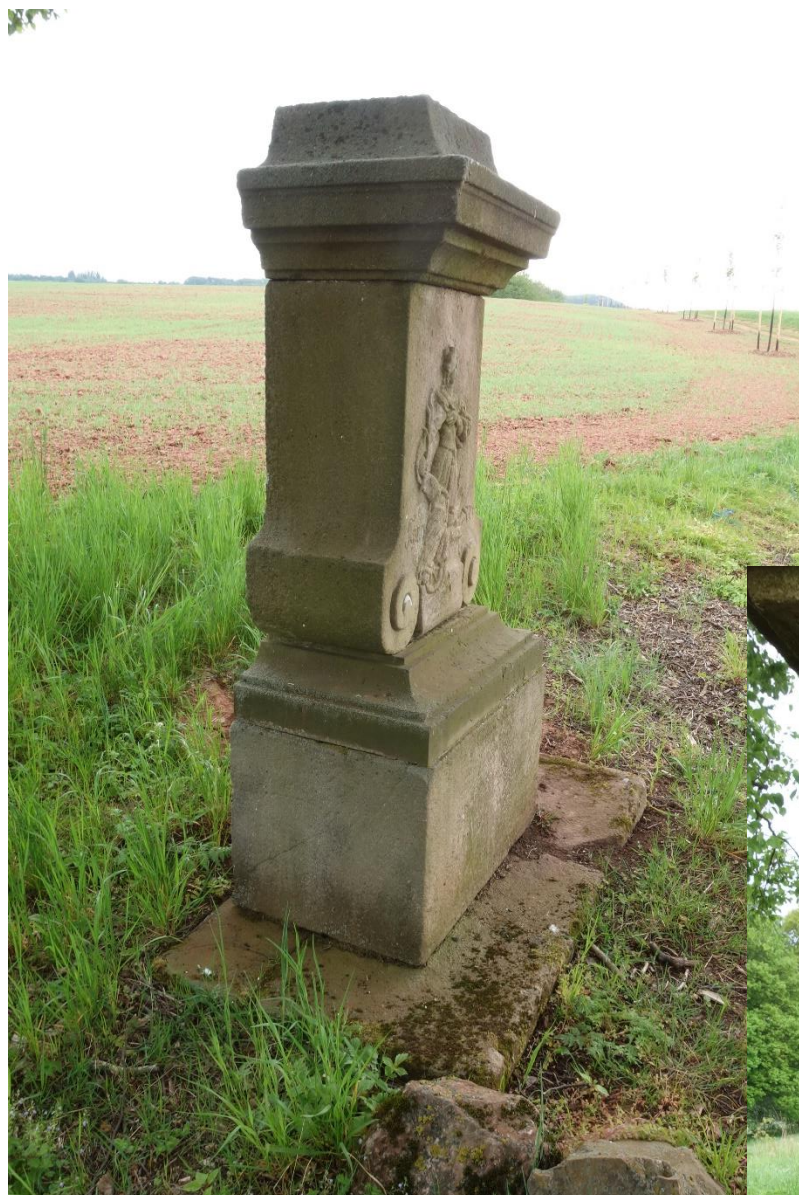
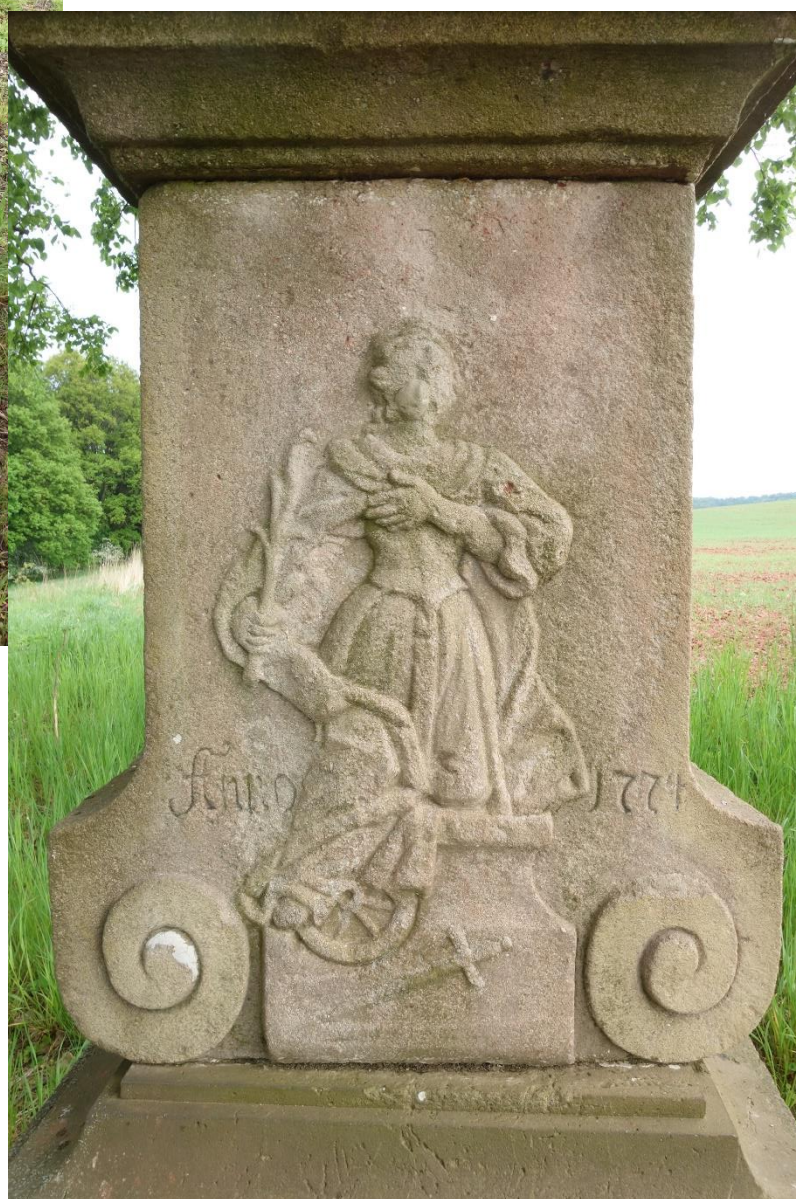
Na reliéfu sv. Kateřiny jsou pozůstatky po polychromii.

Obr. 3 a 4: Stav před restaurováním. Celkový pohled zprava a detail reliéfu sv. Kateřiny a nápisem na přední straně soklu.

Text na přední i zadní ploše bude zvýrazněn kontrastním pigmentem.

Nápis na přední i zadní straně byl vybarven tmavě hnědým odstínem – pigment rozpuštěný v hustším roztoku Paraloidu B72 (2% v toluenu) a technického lihu.

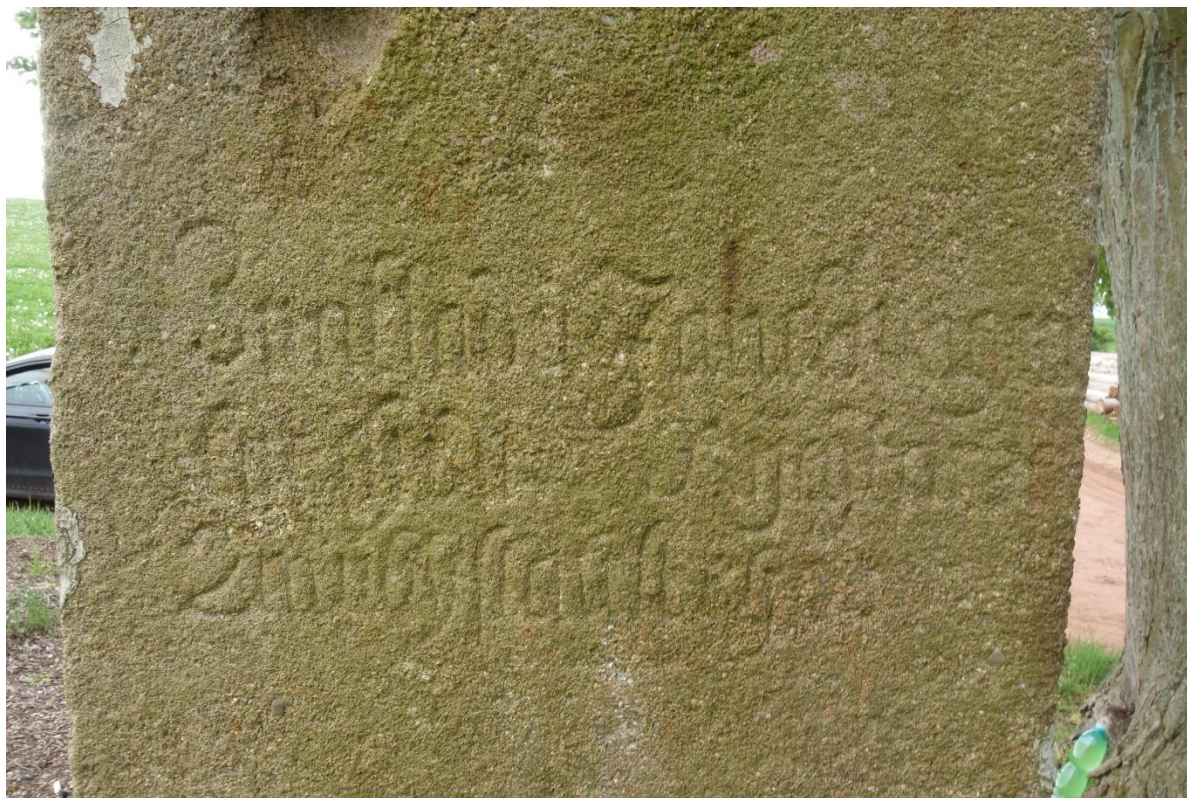
Nejspodnější kamenný základ je lehce vychýlen od kořenového systému dříve stojících křovin. Mezi profilovaným kusem na podstavci a soklem je objet pootočen – nejspíše po nárazu zemědělské nebo lesnické techniky. Ve vrchní části zadní plochy soklu je větší otvor, způsobený mechanickým poškozením – asi od střelné zbraně.

*Obr. 5: Stav před restaurováním. Detail nápisu na zadní ploše soklu.*

Na zadní ploše soklu nad textem bylo ponecháno poškození od kulové střely, jako historický artefakt.

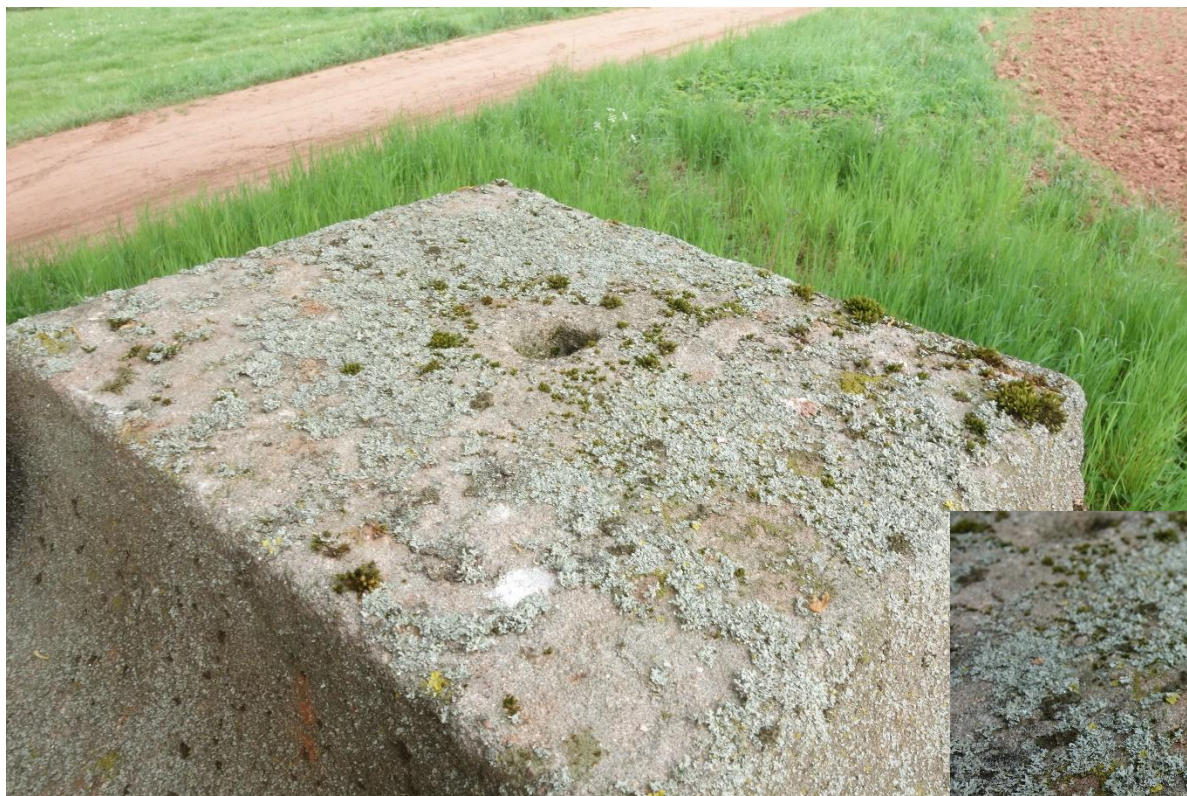
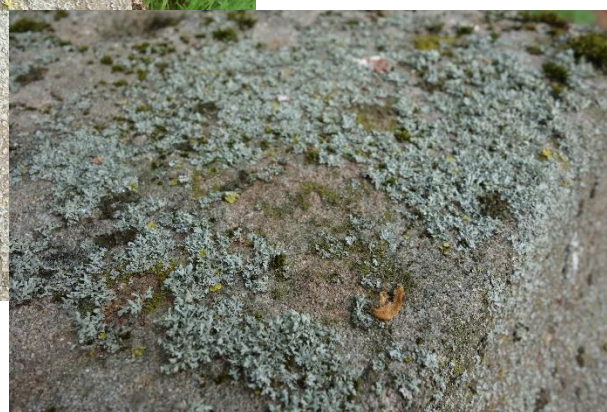
Na sokl je usazena hlavice (54-81-46 x 41-55-38 cm, výška 38 cm) s profilací na stranách a ve předu. Zadní plocha je hladká a zarovnaná se zadní plochou soklu. V hlavice je shora centrálně umístěn otvor po čepu, který jistil dříve sochu.

Povrch kamene je ztmavlý odpovídající umístění a stáří. Na povrchu patrně biologické znečištění v podobě zeleného povlaku a místy i lišejníky a mechy.

*Obr. 6 a 7: Stav před restaurováním. Detail mechů a lišejníků na hlavici a otvoru po čepu kotvicím původní kříž.*

Objekt byl nejprve očištěn špachtlemi od porostů mechů, lišejníků a zbaven nevyhovujících betonových vysrávek a vyčištění spár.

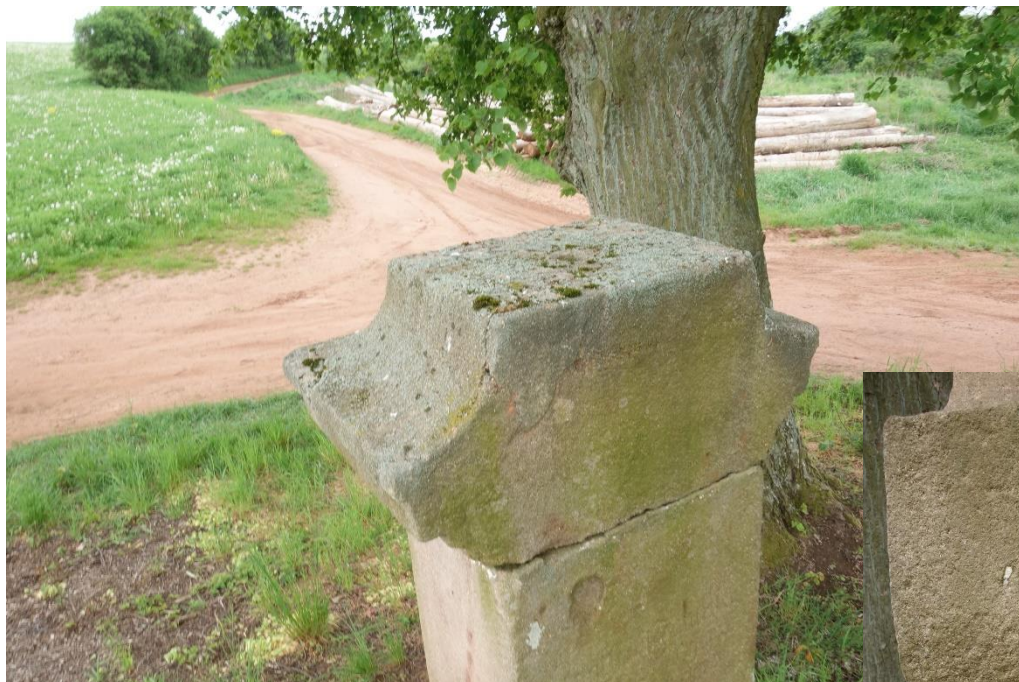
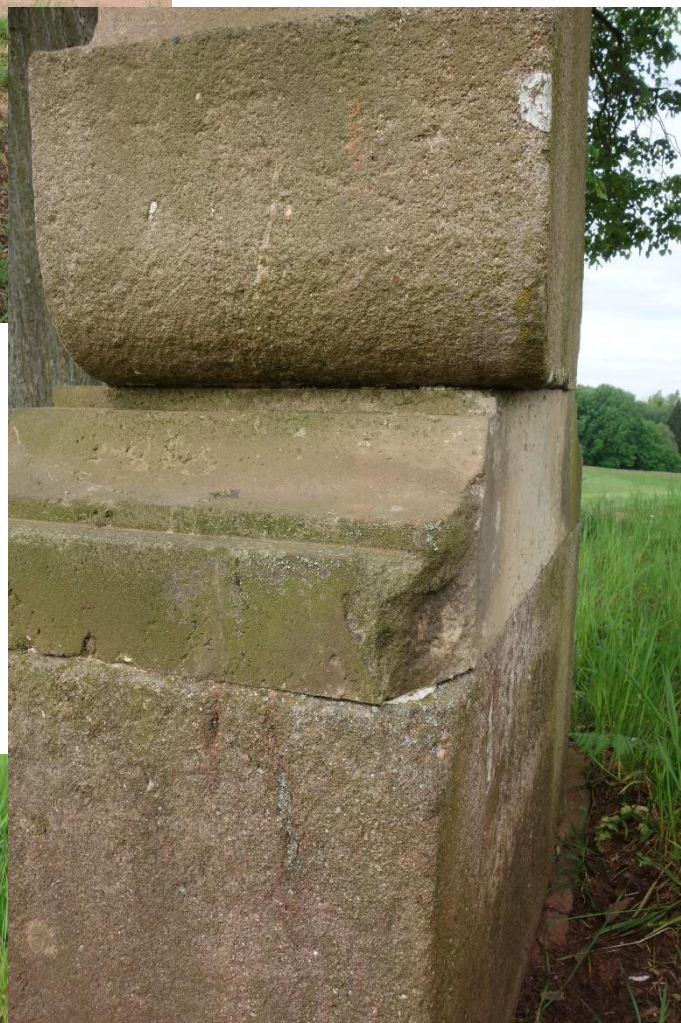
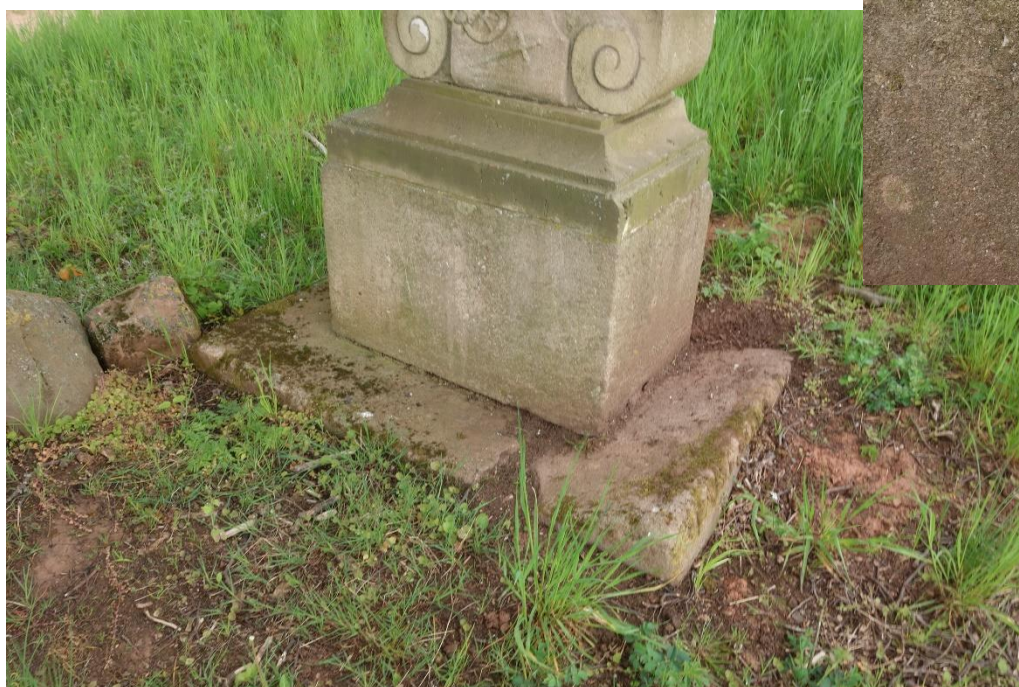
*Obr: 8, 9 a 10: Stav před restaurováním. Detailní pohled na posunutí hlavice  
oproti soklu, pootočení soklu oproti podstavci a vychýleného levého stupně.*

Křížek byl okolo obkopán a byly odhaleny spodní stupně. Pomocí hřebenevého zvedáku byl pomník z levé strany přizvednut a podklínován. Následovalo vytažení vyvráceného levého stupně. Prostor byl vyčištěn od kořenového základu. Pozitivním zjištěním bylo odhalení kamenného základu pod pomníkem. Stupeň byl vložen zpět do vyčištěného prostoru. Jeho stále mírné vychýlení je způsobeno mohutným kořenovým systémem v hloubce pod základy.

Následně bylo přistoupeno k zarovnání pootočených dílů pomníku pomocí pajcru, dlátka a klínků.

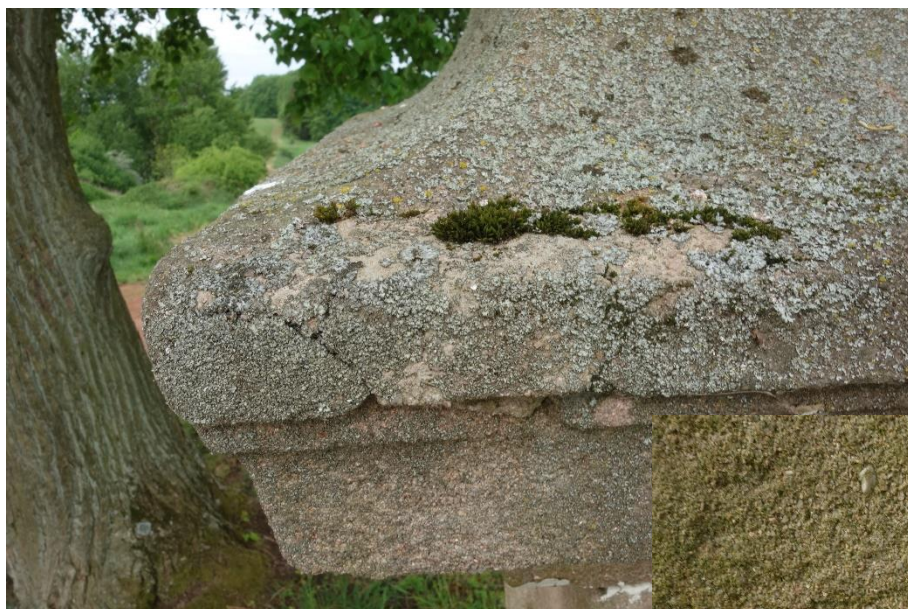
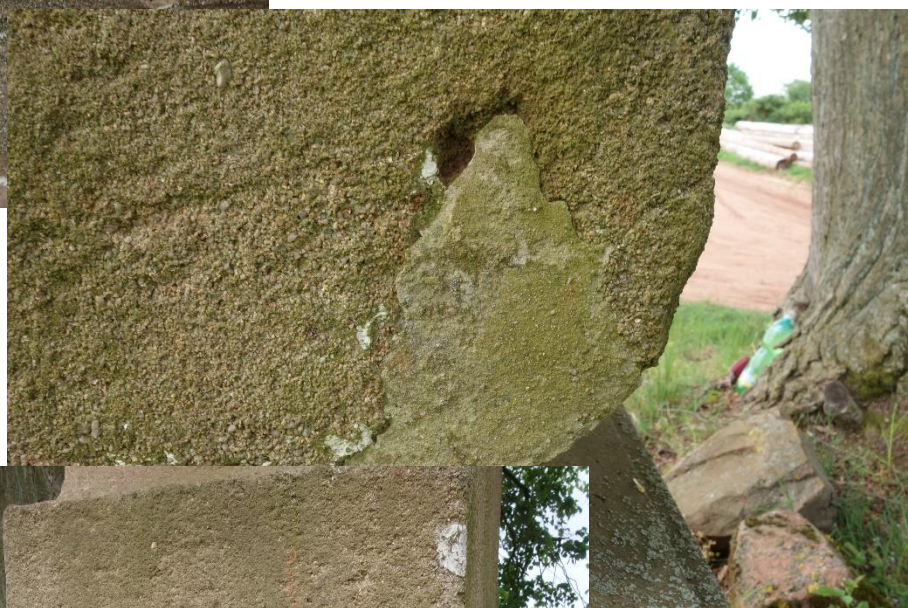
Na několika místech jsou vysprávký, které již nevyhovují barevností a pevností. Místy je patrně mechanické poškození – uražené části (po pádu větví nebo nárazu techniky).

Obr. 11, 12, 13 a 14: Stav před restaurováním. Detaily poškození a nevyhovujících betonových vysprávek.

Na výrobu tmelů byl naškrábán červený arkozový pískovec v bývalém lomu Na Skalce (při cestě Brdo – Zboží), který se nejvíce barevností a hrubostí podobá materiálu na pomníku. Byly zhotoveny vzorky a arkozový písek byl míchán s bílým střelečským pískem. Poměr tmelů byl nakonec 0,5 dílu arkozy : 3,5 dílu střelečského písku : 1 díl bílého cementu a mícháno s dešťovou vodou s příměsí plastifikátoru (1,5 litru : 5 ml). Hmota byla nepatrně probarvována pigmenty oxidů kovů. Na žlutý pískovec byla použita předmíchaná směs Carmel s nepatrným probarvováním.

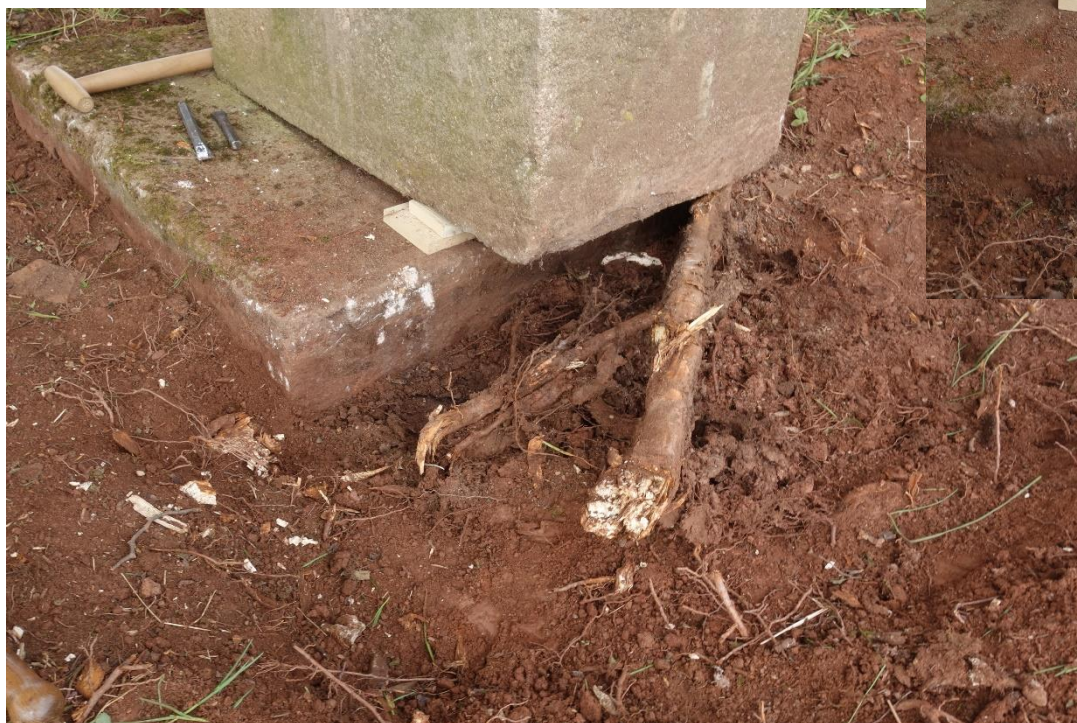
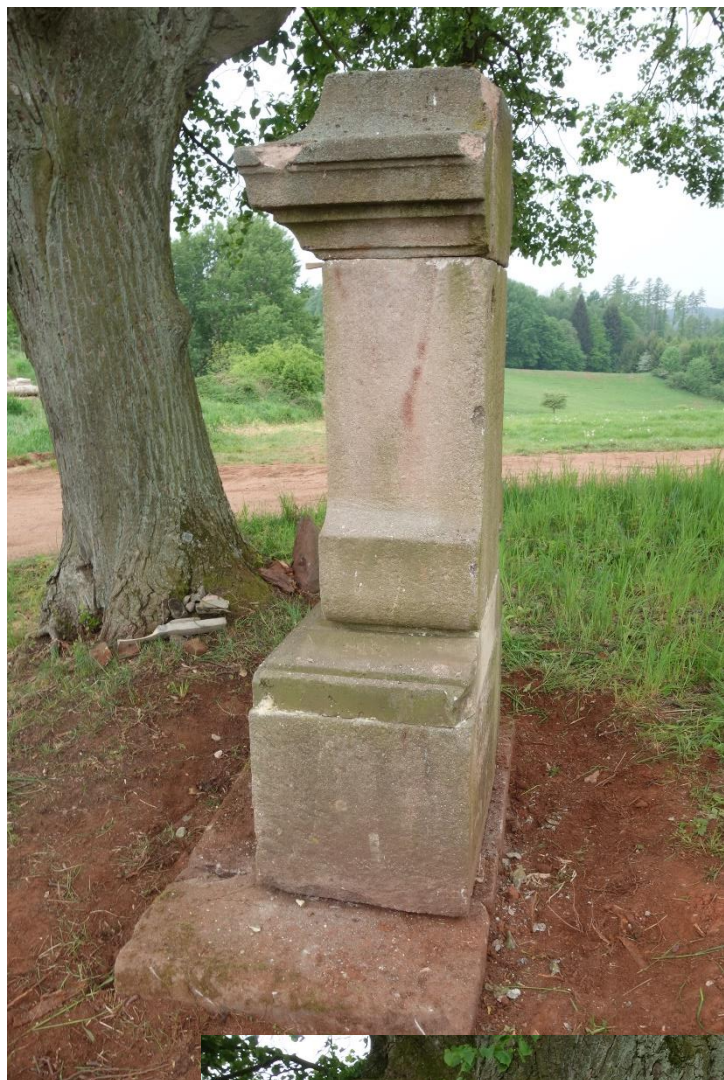
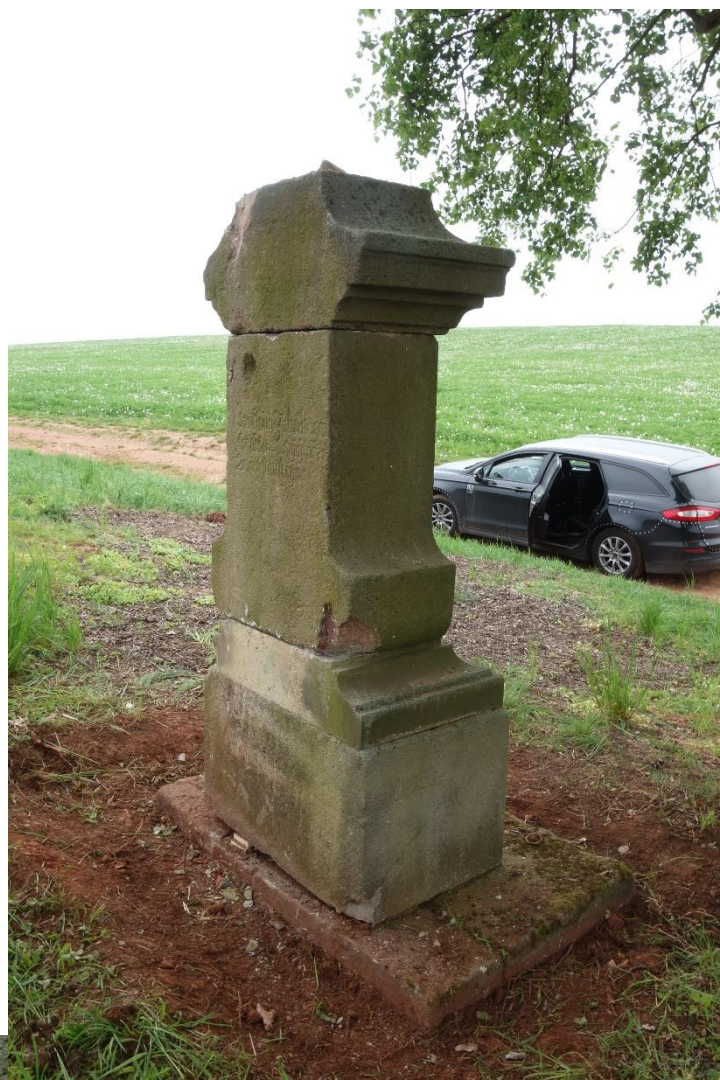
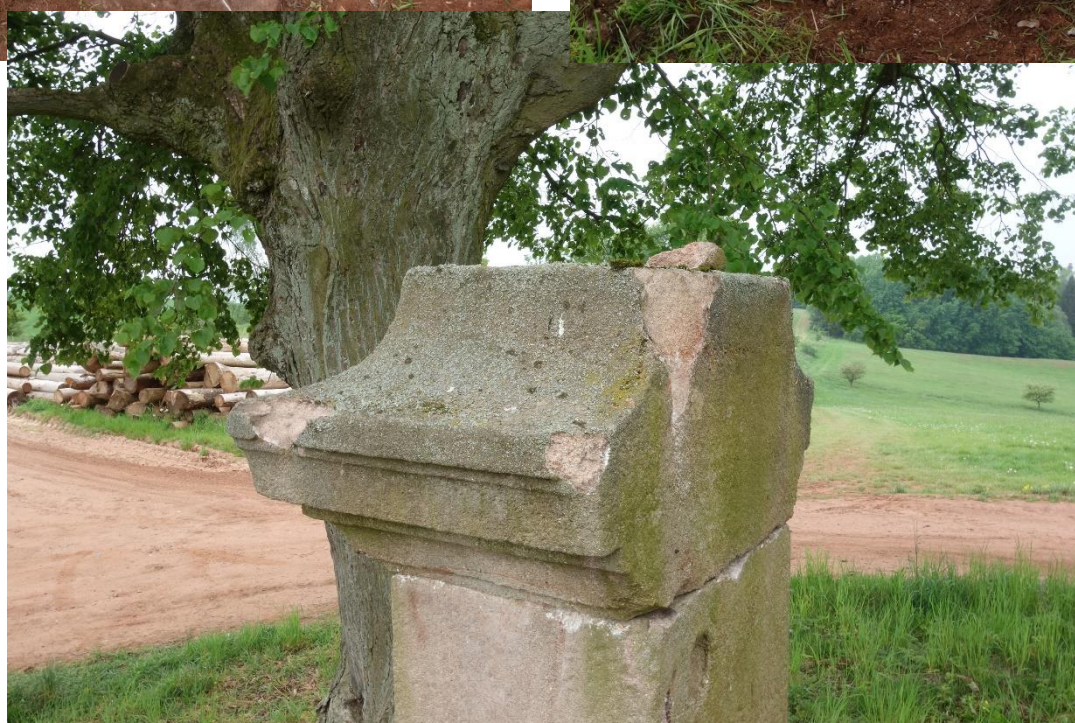
Obr. 18, 19 a 20: Stav po zarovnání pomníku a odstranění nevyhovujících vysprávek a vyčištění spár.

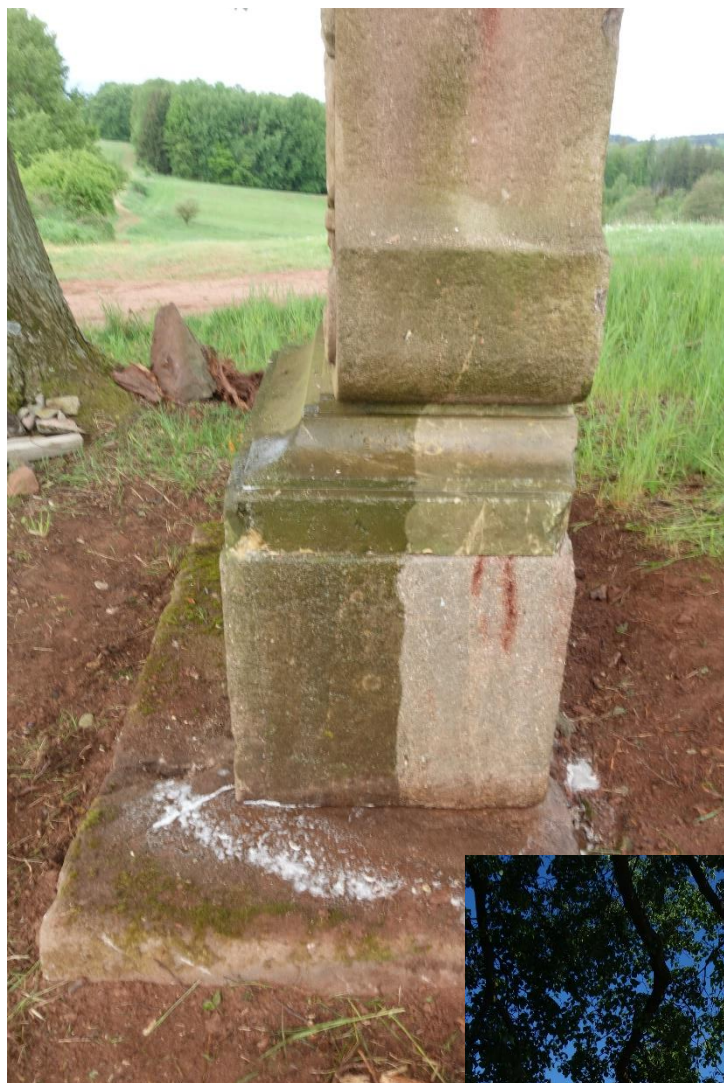
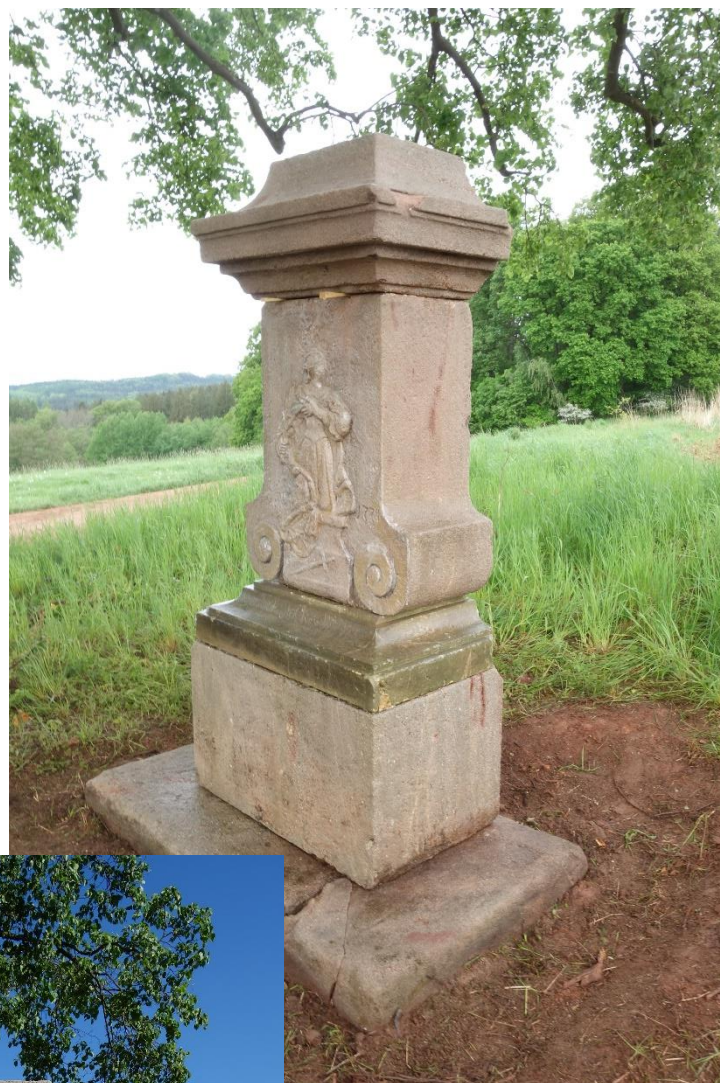
Obr 21, 22 a 23: Detail zkoušky čištění na levé straně podstavce. Celkový pohled na stav po prvním oplachu a celkový pohled na stav po omytí.

Čištění tlakovou vodou bylo otestováno nejprve na boční části jako zkušební vzorku a poté k omytí celku.

K prohloubení čistícího účinku byl použit čistič Schmutzlöser ředěný vodou (1:25). Po oschnutí sochy, bylo vizuálně zhodnoceno omytí. Na podstavec ze žlutého pískovce byl použit čistící gel Clean FP a jemný kartáček. Celek byl znovu opláchnut tlakovou vodou.

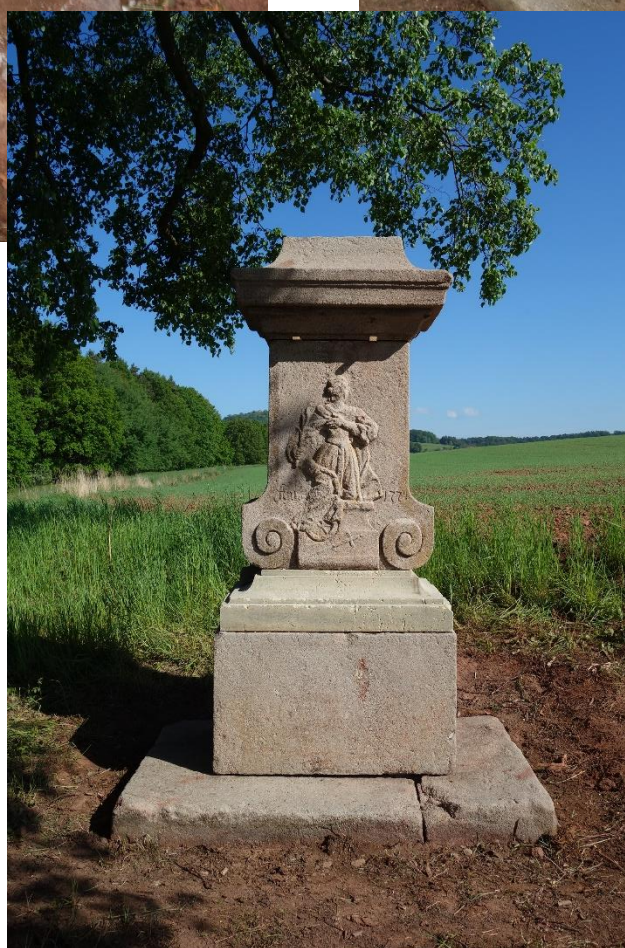
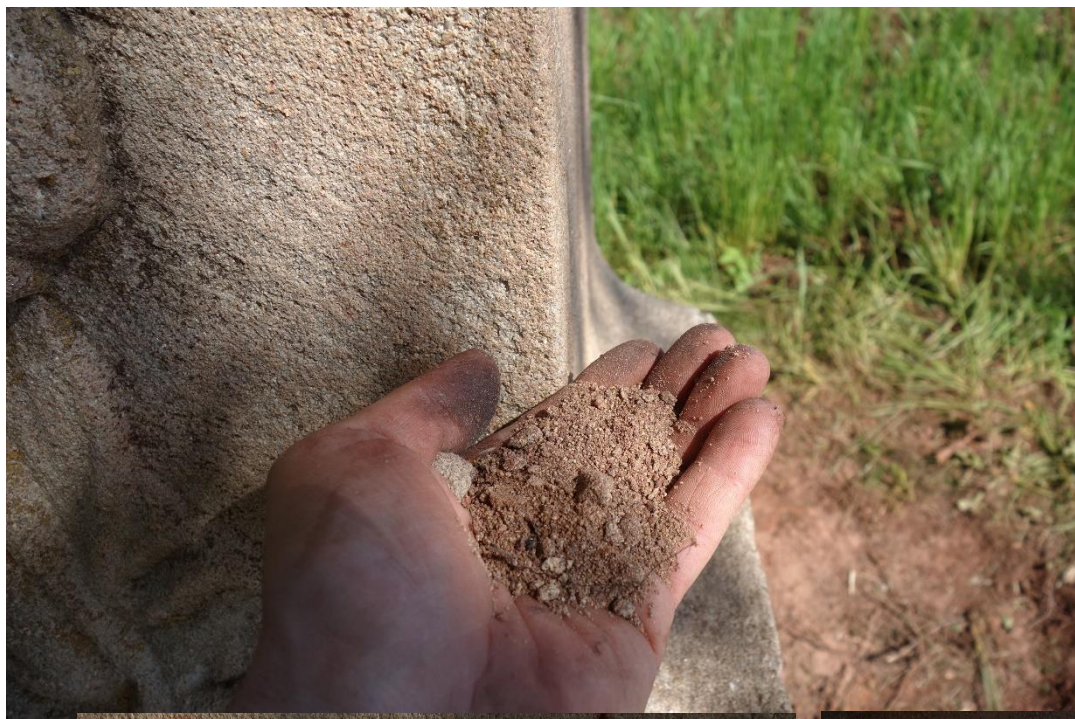
Obr. 24, 25 a 26: Vzorek arkozového písku.  
Vzorky tmelení a využití nízkého zapadajícího  
slunce k zvýraznění textu tužkou. Stav  
v průběhu tmelení.

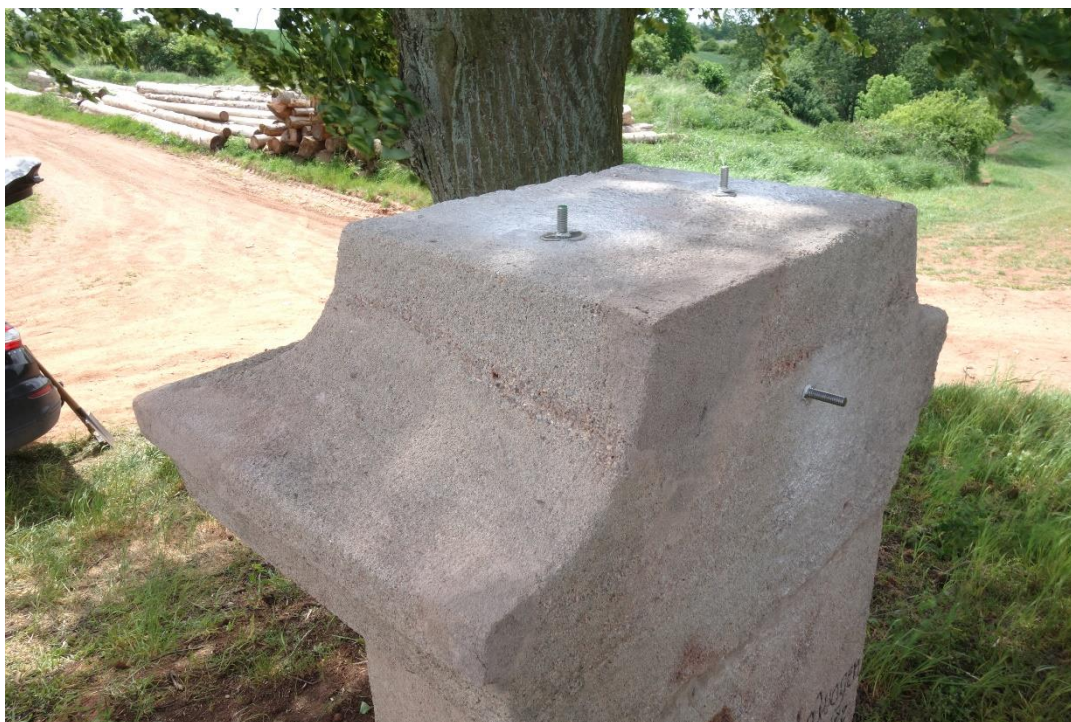
Obr. 27: Kotevní závitové tyče pro kovaný kříž.

Nakonec byl zkušebně osazen kovaný kříž ze zbožské dílny uměleckého kováře Jana Beka a byly vlepeny nerezové závitové tyče v hlavici k jeho ukotvení.

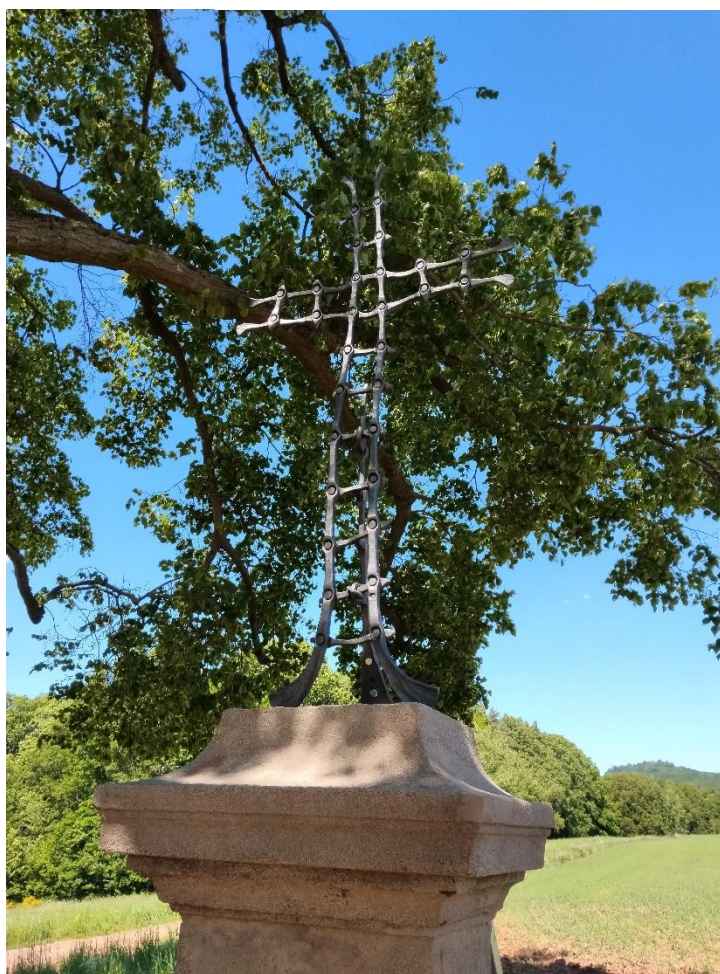
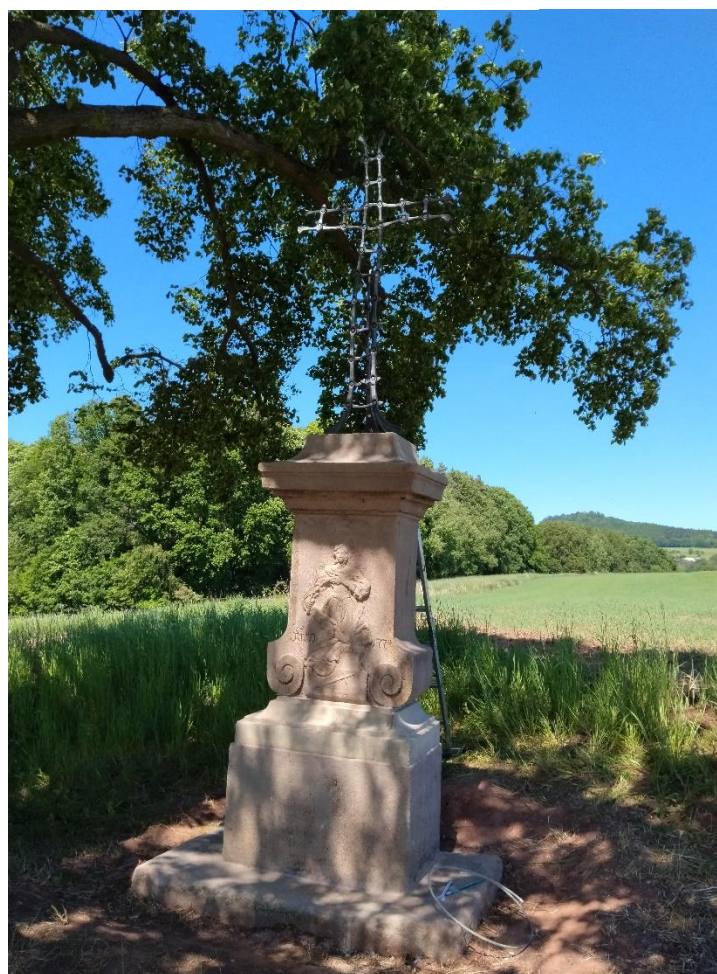
Obr. 28 a 29: Detail kovaného kříže při přípravě kotvení.

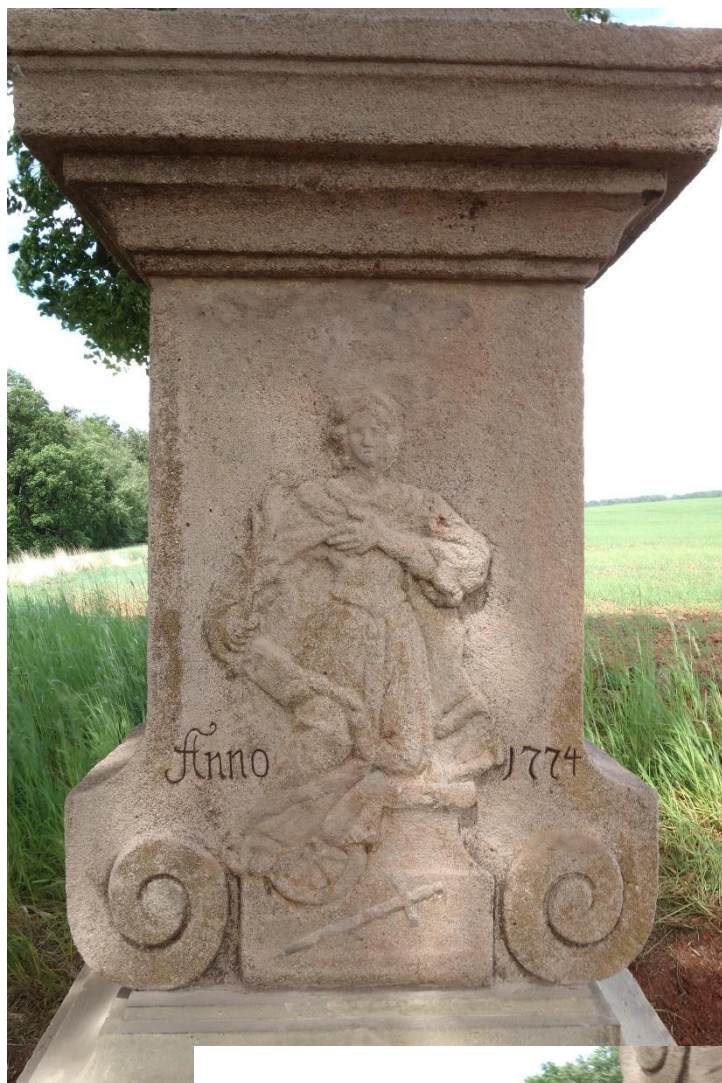
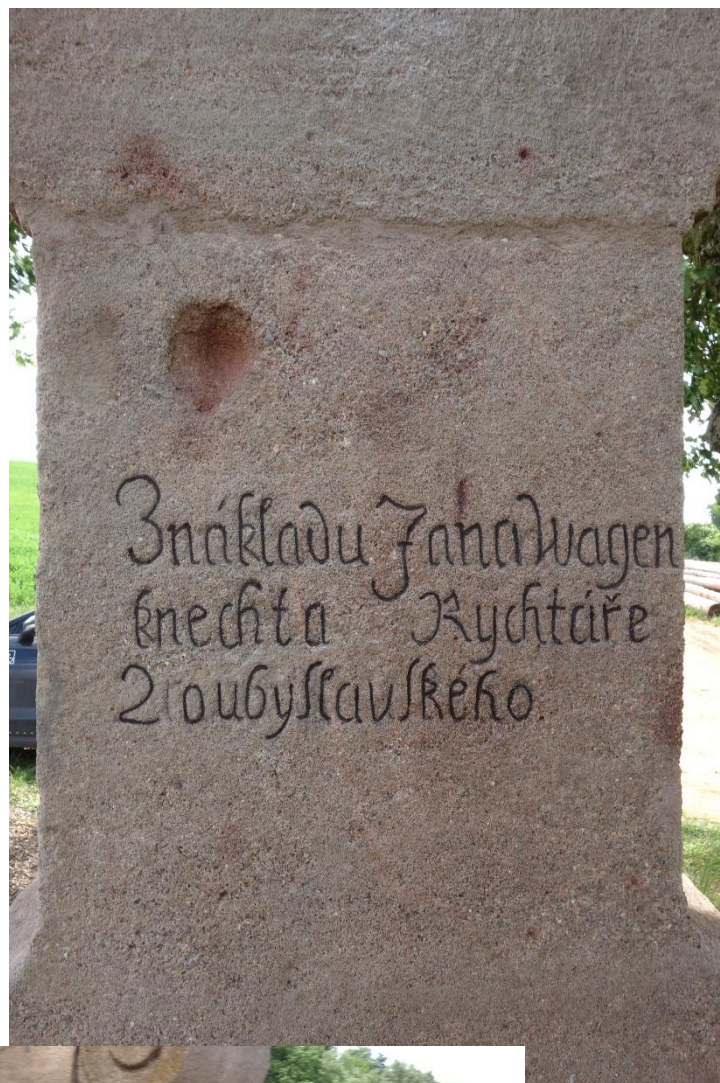
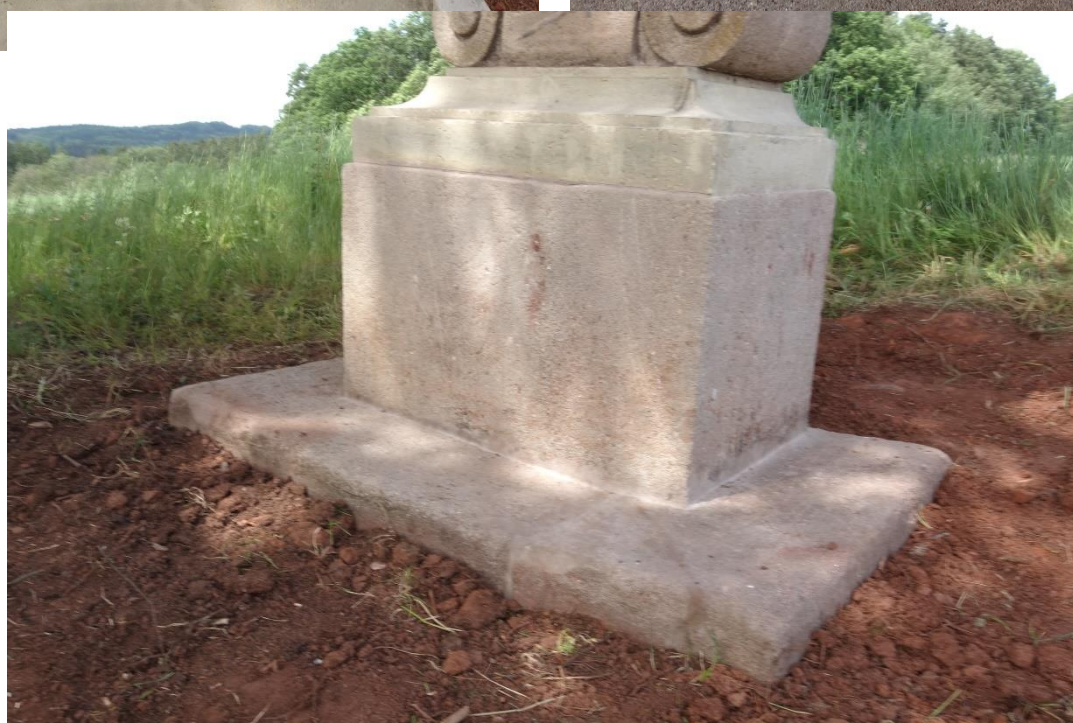
Obr. 30, 31 a 32: Stav po restaurování. Pohled zepředu soklu na sv. Kateřinu, zadní stranu soklu na text a stupu po kulové střele a srovnané stupně pod podstavcem a úpravu terénu.

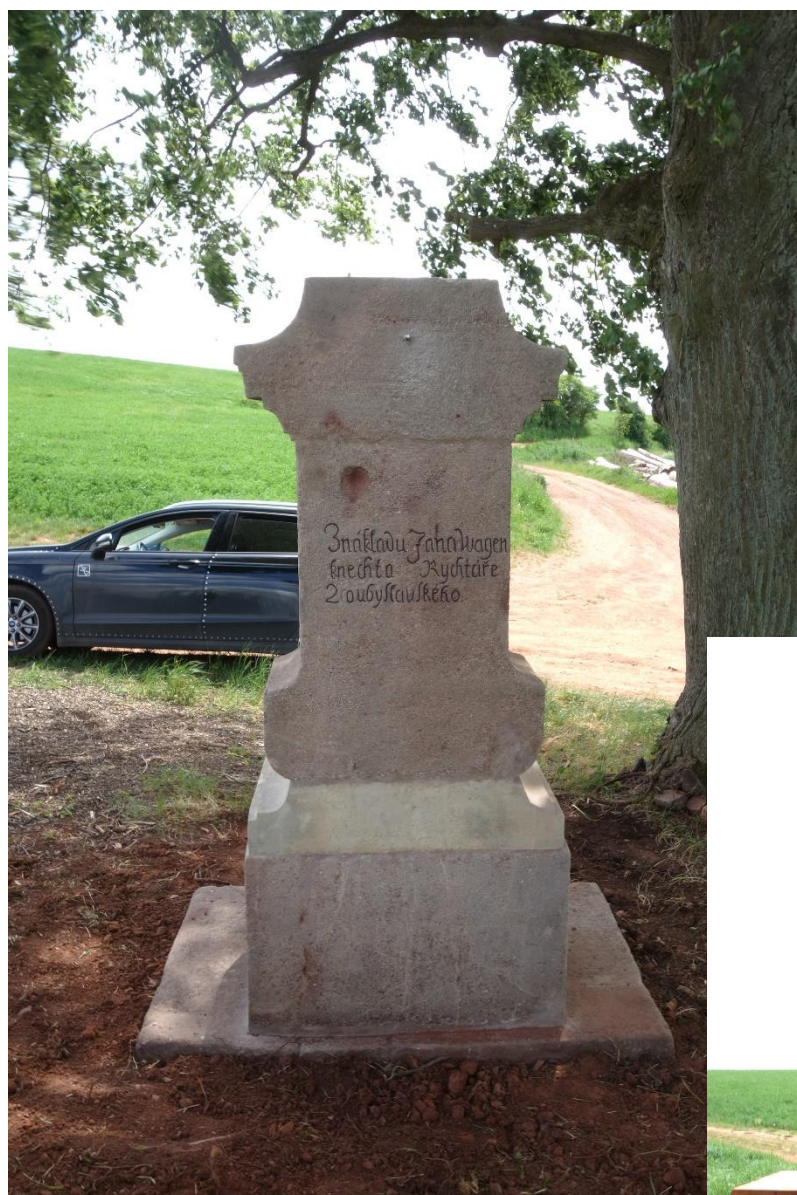
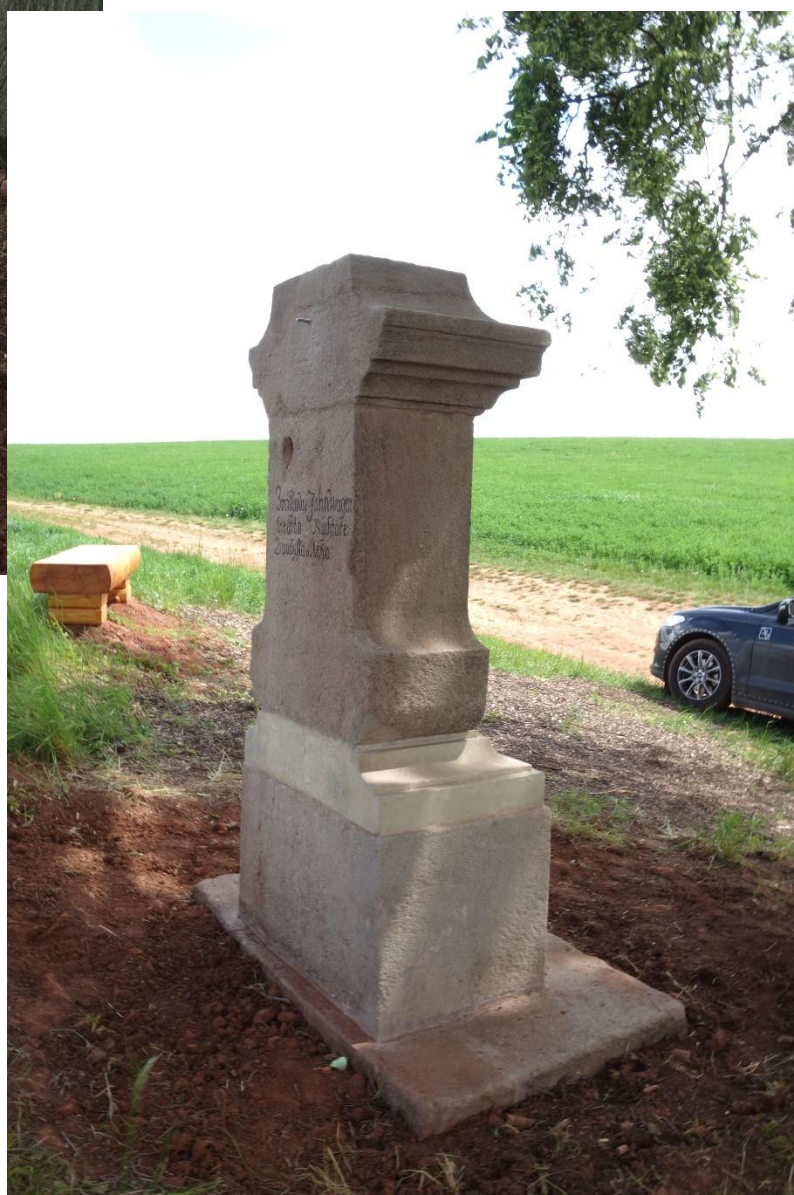
Obr. 33 a 34: Stav po restaurování. Celkový pohled zezadu a zprava.
