# Křížek u svatého Jána

v  
Úbislavicích

**Závěrečná restaurátorská zpráva**

**2024**

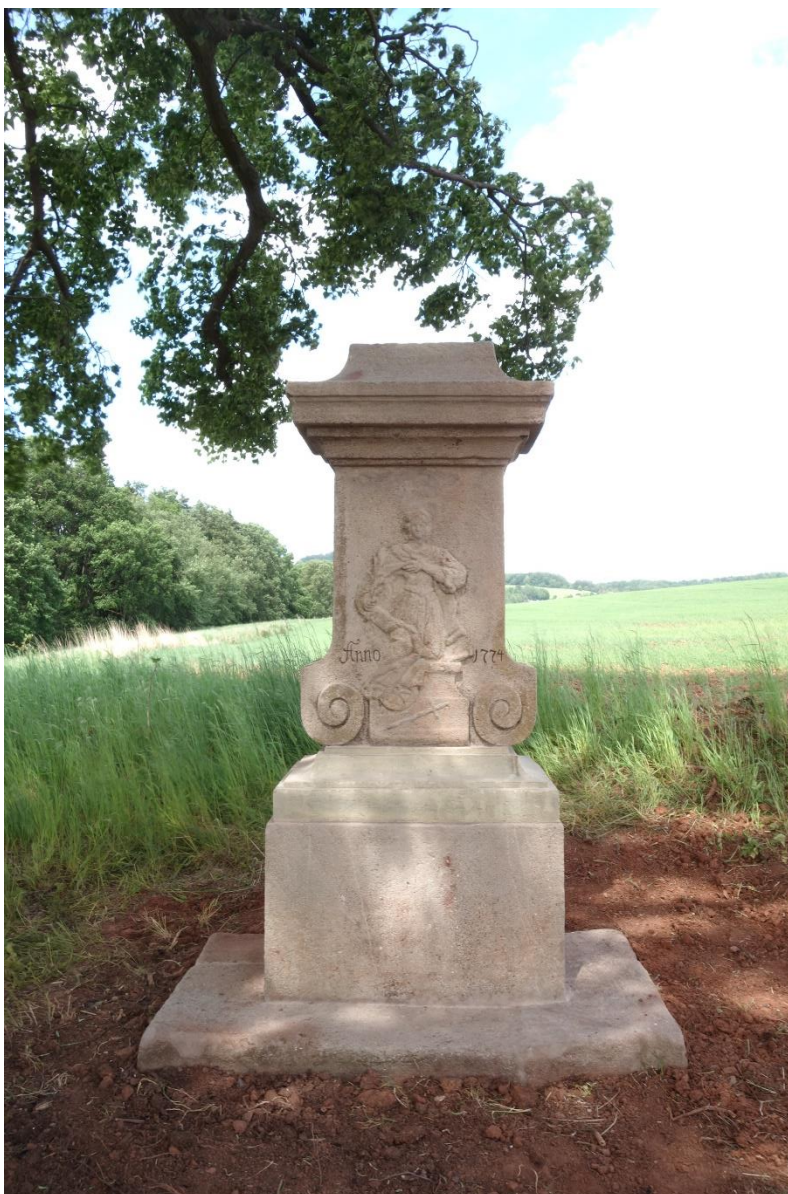
*Obr. 35: Stav po restaurování. Celkový pohled zepředu.*
