# Křížek u svatého Jána

v  
Úbislavicích

**Závěrečná restaurátorská zpráva**

**2024**

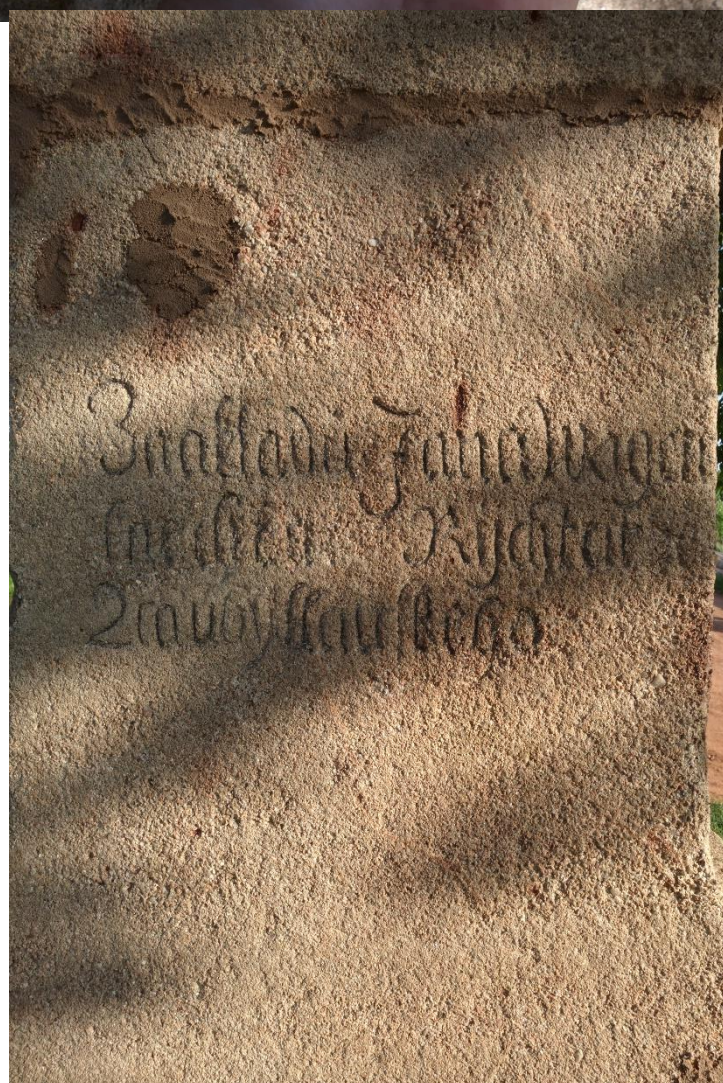
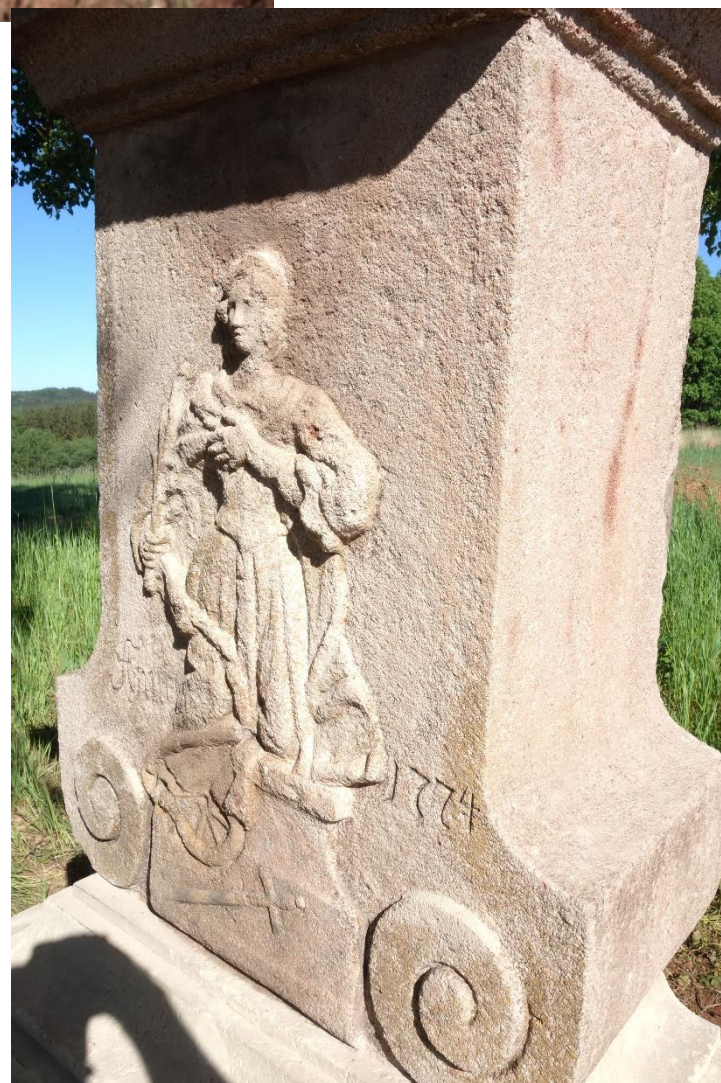
Obr. 24, 25 a 26: Vzorek arkozového písku.  
Vzorky tmelení a využití nízkého zapadajícího  
slunce k zvýraznění textu tužkou. Stav  
v průběhu tmelení.
